KULTURMILJÖINVENTERING  
av delgeneralplaneområde,  
KUNGSÖ BY, Jomala

Ärende nr: ÅLR 2016/2983  
Socken, by, fastighet: Delgeneralplaneområde i Kungsö by, Jomala

Undersökn. typ: Kulturmiljöinventering  
Fälttid (datum): 8 h (2.8.2016), 1 h (29.8.2016), 2 h (7.9.2016)  
Fälttid (personaltimmar): 16 + 1 + 4 = 21  
Personal: Charlotte Andreasson, Lars Eriksson, Pia Sjöberg  
Koordinatsystem: KKS1

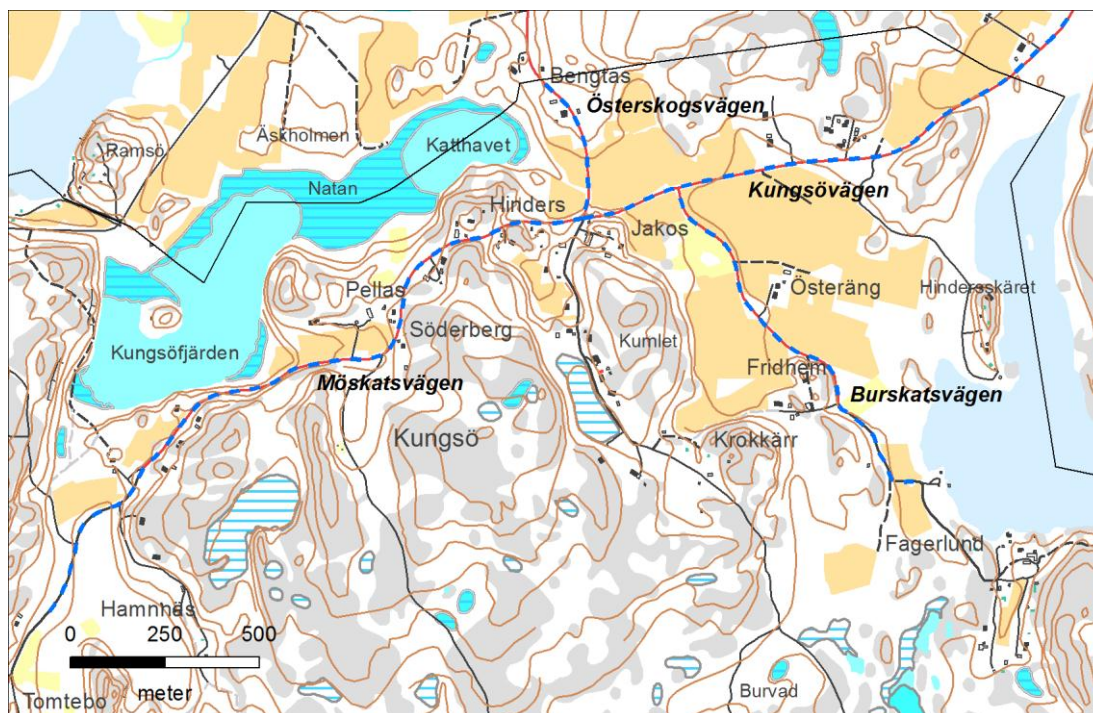
Kungsövägen, som i bykärnan övergår i Möskatsvägen, följer i stort sett den gamla vägsträckningen som finns belagd redan i mitten av 1700-talet, ända fram till Möskatans norra ända. Här finns även kortare avsnitt av ensidiga alléer av ask bevarade invid Hinders och Pellas. Vid Pellas belyser den bevarade allén en äldre vägsträckning invid den nuvarande vägen. Även Österskogsvägen norrut mot Gottby och Burskatsvägen söderut mot Burskatans nordöstra udde har varit i bruk åtminstone sedan 1700-talet.

Äldre vägsträckningar markerade som blå, streckade linjer. Skala 1:20 000.

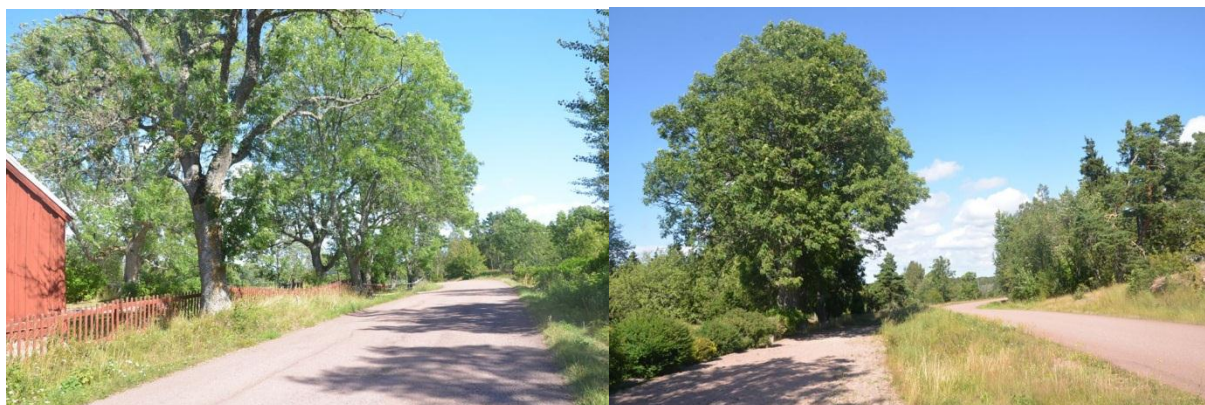
T.v. ensidig allé invid byvägen vid Hinders. Möskatsvägen, från väst. T.h. ensidig allé invid den gamla byvägen vid Pellas. Möskatsvägen, från söder.

De befintliga vägar som sammanfaller med äldre vägsträckningar bidrar till en förståelse av områdets historia och utveckling. De har också upplevelsevärden såsom kontinuitets- och miljöskapande värde. Särskilt allépartierna har ett stort upplevelsemässigt värde.

Eventuell exploatering samt om- och tillbyggnad av bebyggelse inom bykärnan och de värdefulla byggnadsgrupperna bör ske med mycket stor varsamhet och beaktande av områdets karaktär. All eventuell vägombyggnad i form av omdragning, uträtning, breddning, höjning, beläggning, dikning eller anläggning av belysning, refuger och liknande trafikhjälpmedel bör genomföras med stor försiktighet och hänsyn till den omgivande kulturmiljön. Allépartierna bör bevaras, inga av träden bör avlägsnas utan tvingande skäl och nyplantering bör utföras vid behov.

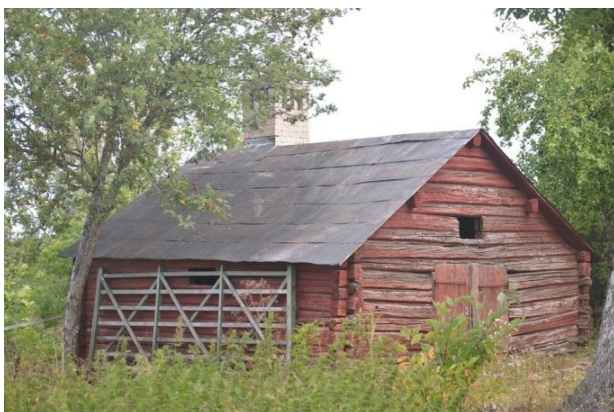
Bostadshusets framträdande, väl planerade läge i landskapet ger byggnaden ett starkt miljöskapande värde sett över åkrarna från Kungsövägen och Burskatsvägen. Den ”uråldriga” smedjan är något av bykärnans ”signum” med sin placering i fyrvägs korsningen *Kungsövägen-Sandbacksvägen-Möskatsvägen-Österskogsvägen*. Den har en mycket gammal variant av plåttak (snarlikt det på B7). Smedjan har byggnadshistoriskt, byggnadsteknikhistoriskt, samhällshistoriskt, socialhistoriskt och miljöskapande värde, eventuellt också ett identitetsvärde. Värdet förstärks av takets sällsynthet.

*T.v. smedjan med dess gamla tak. T.h. översikt av Jakos och B1:s placering.*

Det kan påpekas att när det gäller smedjan och vandringskvarnen, karaktäriseras deras tidigare användning och funktion till betydlig del av fast och lös interiör (vad är en smedja utan hård och verktyg, vad är en kvarn utan kvarnverk?), och deras kulturhistoriska värde ökar ju mer som finns bevarat av dessa, men även utan dem har byggnaderna betydande kulturhistoriska värden.

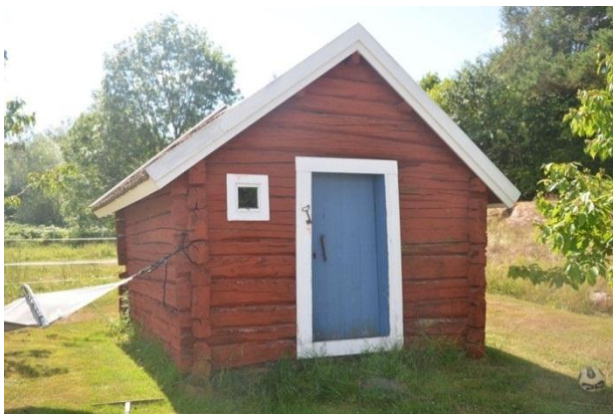
1979 uppmärksammades klädboden B2 i *Kulturmiljöinventering Jomala* på följande vis:  
”Klädboden på Sjölund är av stort intresse, då dylika bodar numera är mycket sällsynta.”  
Byggnaden har ett byggnadshistoriskt och samhällshistoriskt värde, och dess värde förstärks av dess sällsynthet.

*T.v. K2. T.h. översikt av Sjölund och B2:s placering.*

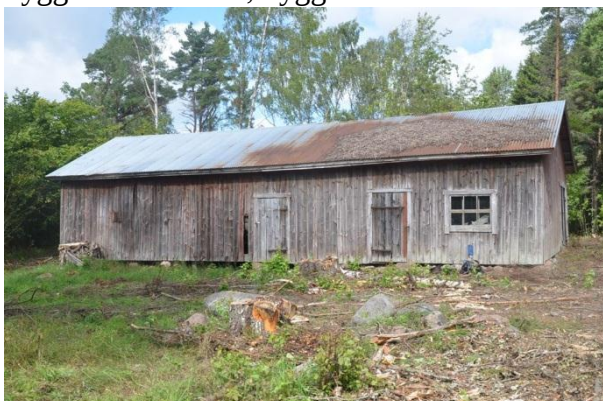
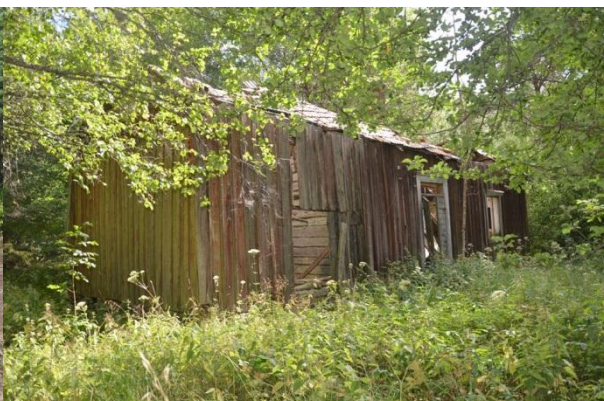
Här finns ett äldre bostadshus som f.n. renoveras, en ladugård, en förfallen bagarstuga, en timmerbyggnad (B3) med dåligt tak, och en jordkällare.

*T.v. ladugården. T.h. bagarstugan.*

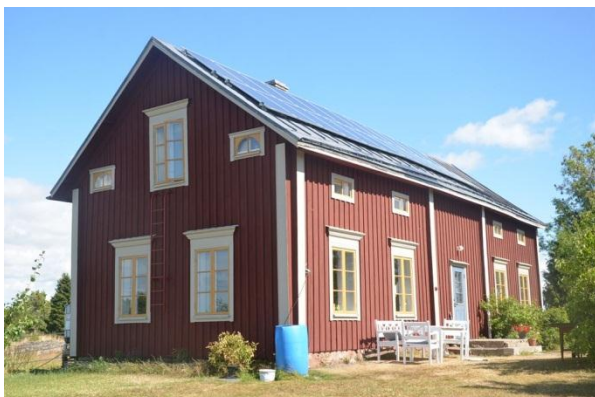
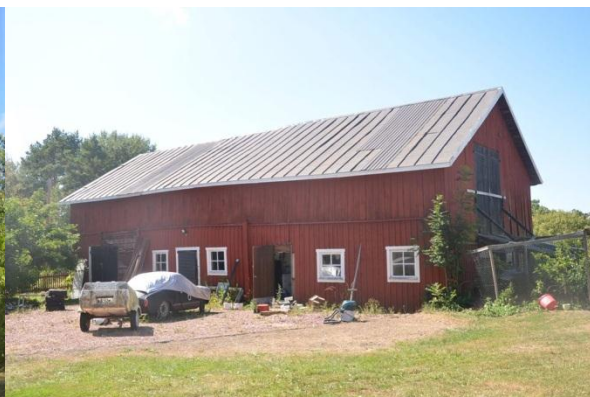
B4 har ett stort miljöskapande värde på krönet av berget ovanför Katthavet omgivet av de vackra betes- och hagmarkerna i byns kärna. Det har även byggnadshistoriskt, byggnadsteknikhistoriskt och samhällshistoriskt värde, möjligen också ett identitetsvärde för byn.

*T.v. K4. T.h. ladugården.*

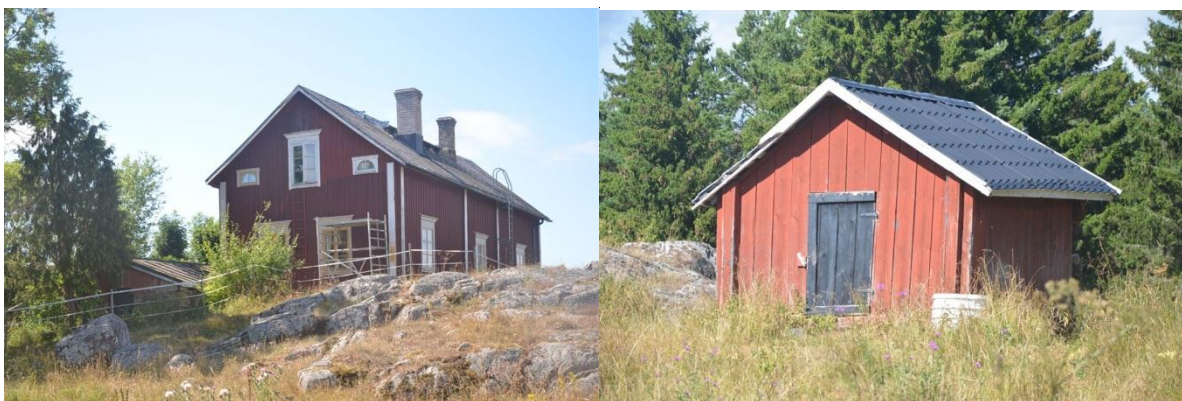
B5 tillhör en försvinnande grupp byggnader på Åland och har ett byggnadshistoriskt och samhällshistoriskt värde. Värdet förstärks av dess sällsynthet.

*T.v. B4 med jordkällaren i förgrunden. T.h. B5.*

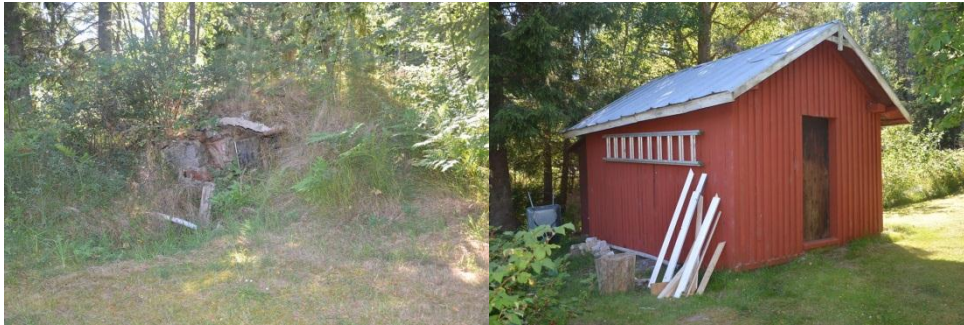
Här finns ett bostadshus från 1880, en kraftigt förfallen jordkällare och ett mindre sädesmagasin.

*T.v. den kraftigt förfallna jordkällaren. T.h. sädesmagasinet.*

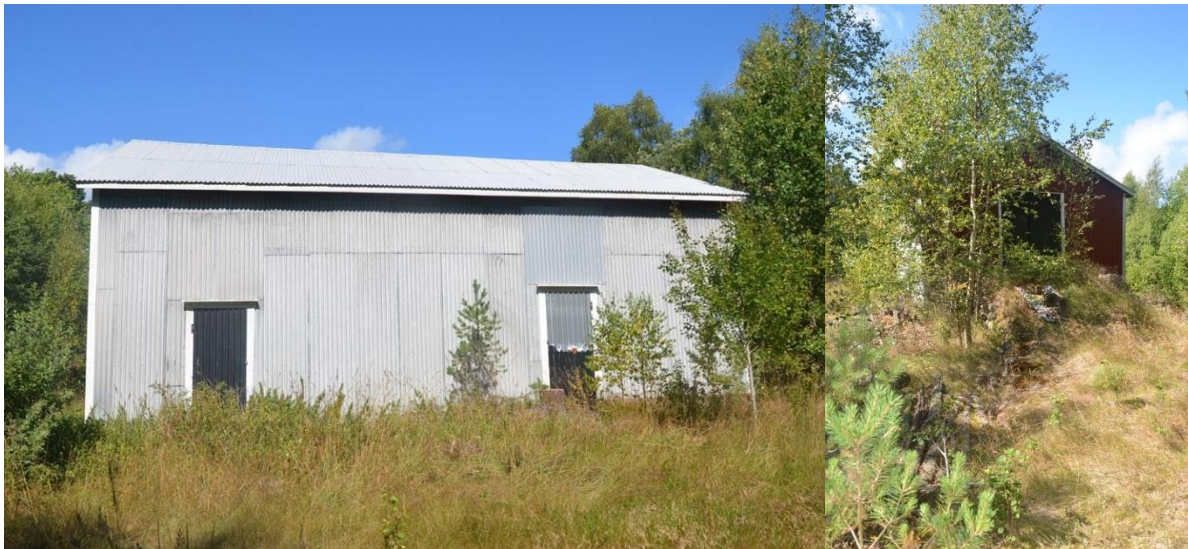
*Ladugården, delvis intäckt med plåt.*

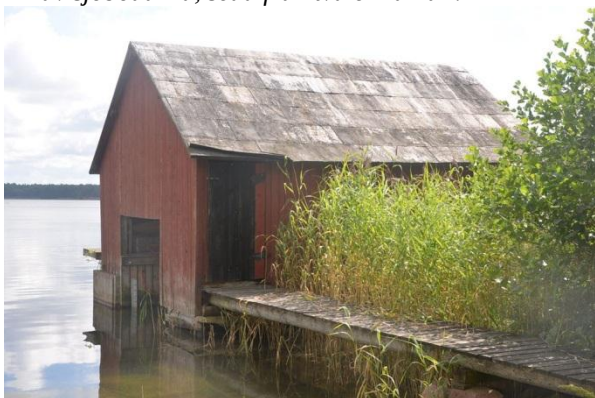
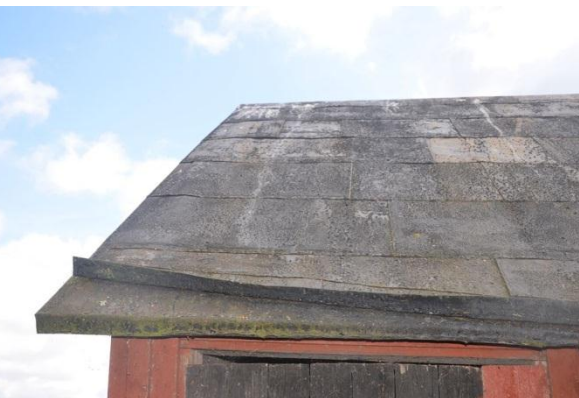
Här finns två sjöbodar och ett båthus (B7) med en mycket gammal variant av plåttak (snarlikt det på B1).

B7 har byggnadshistoriskt, byggnadsteknikhistoriskt, samhällshistoriskt och kontinuitetsvärde. Värdet förstärks av takets sällsynthet.

*B7 med en närbild av dess tak.*
